EINBÚAVIRKJUN MAT Á UMHVERFISÁHRIFUM

MINNISBLAÐ

Efni: Svar við fyrirspurn um áhrif framkvæmda á nútímahraun

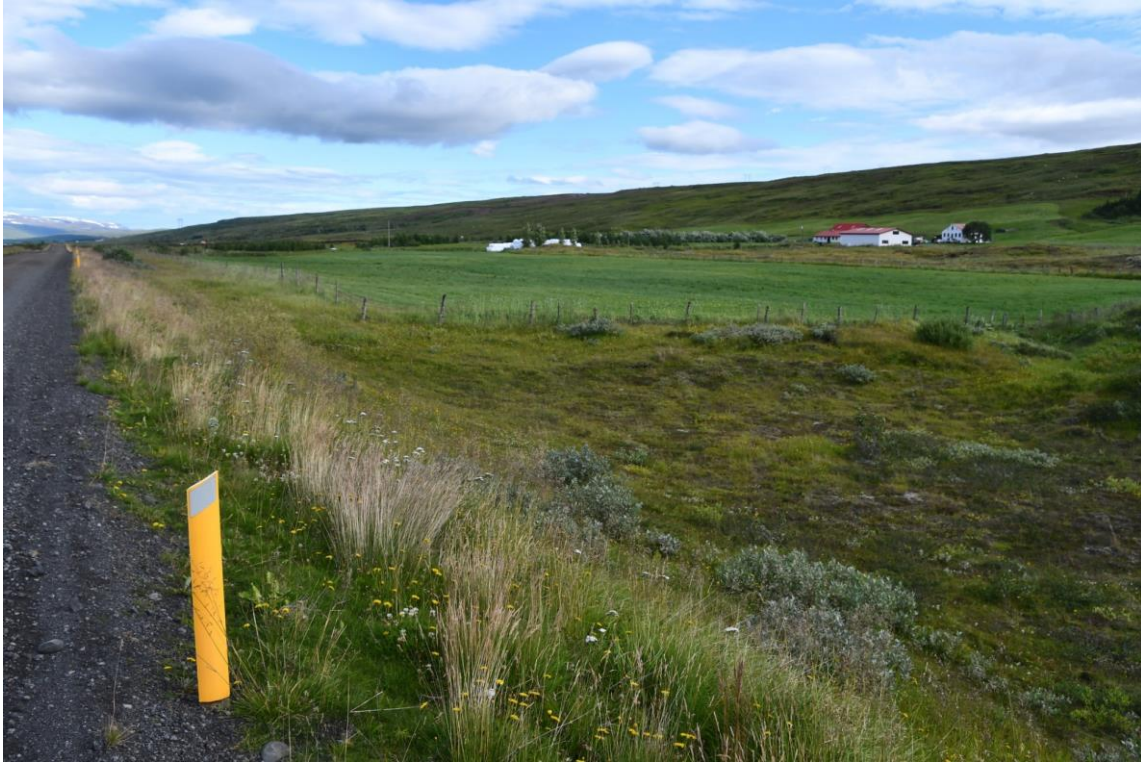
Mynd 1: Myndin er tekin við þjóðveginn eftir aðrennsliskurðinum við bæinn að Kálfborgará. Skurðurinn mun liggja rétt vinstra megin við heyrúllurnar (hvítar) á miðri mynd

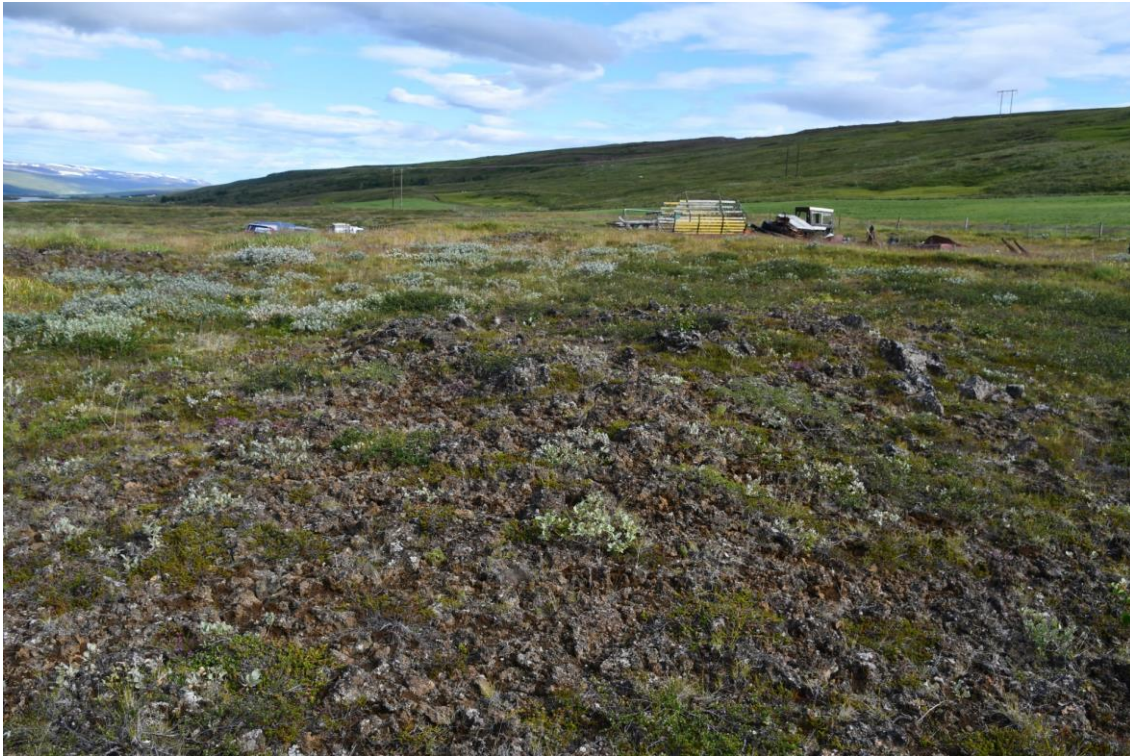
Mynd 2: Horft til norðurs eftir stæði aðrennsliskurðar. Í forgrunni er kargahóll sem lendir í skurðinum. Hóllinn er dæmigerður fyrir kargahólana á svæðinu

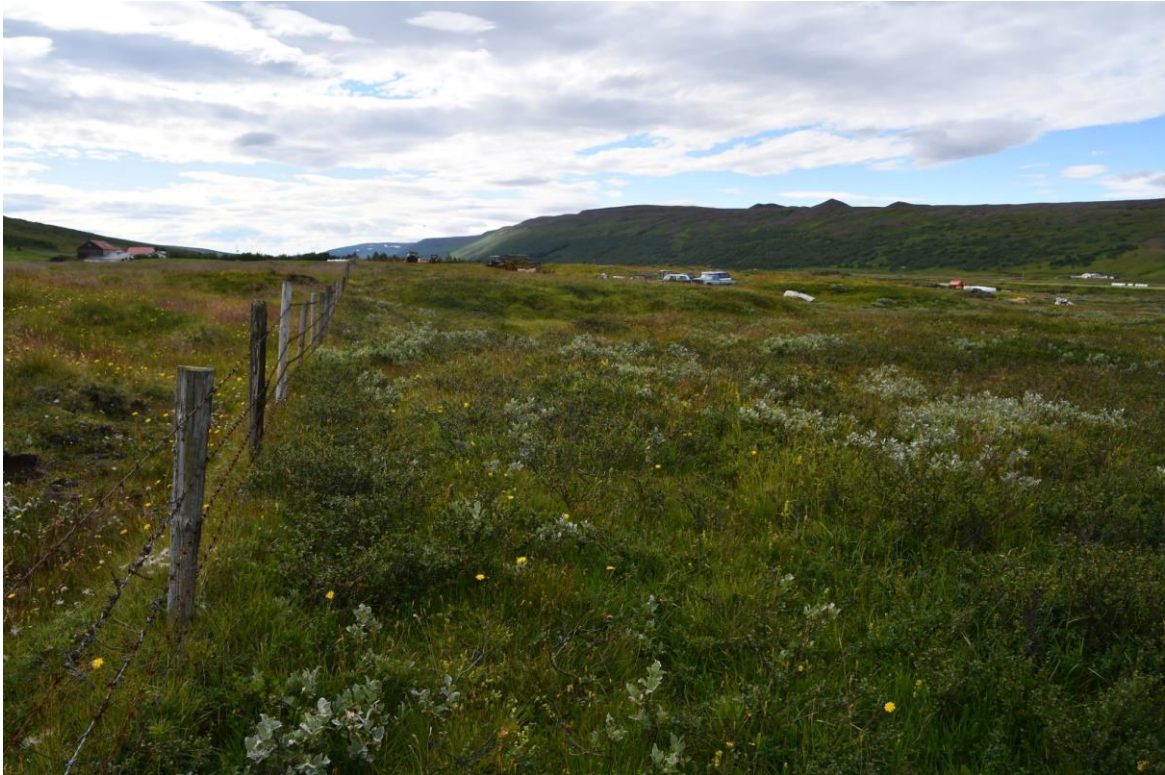
Mynd 3: Horft til suðurs eftir stæði aðrennslisskurðar yfir gróskumikið mólendi með fjalldrapa og víði. Hvergi sér á hraunkargann á myndinni. Skurðstæðið er vinstra megin við ljósleit bílflök á myndinni.

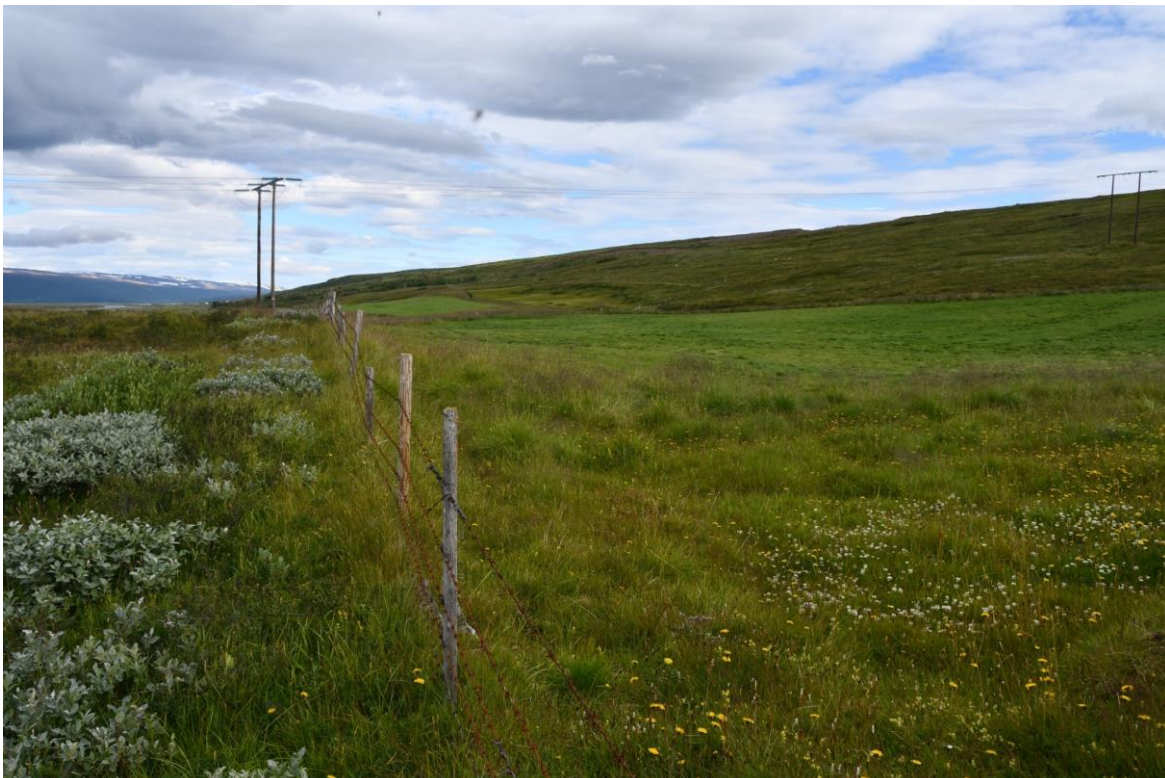
Mynd 4: Myndin er tekin á sama stað og mynd 3 hér að framan en til norðurs eftir skurðstæðinu í átt að væntanlegu stöðvarhúsi. Líklega liggur jaðar hraunsins eftir túninu til hægri á myndinni en það sést ekki á staðnum. Gíska verður á legu hraunjaðars út frá hæðarlínum á þessu svæði.

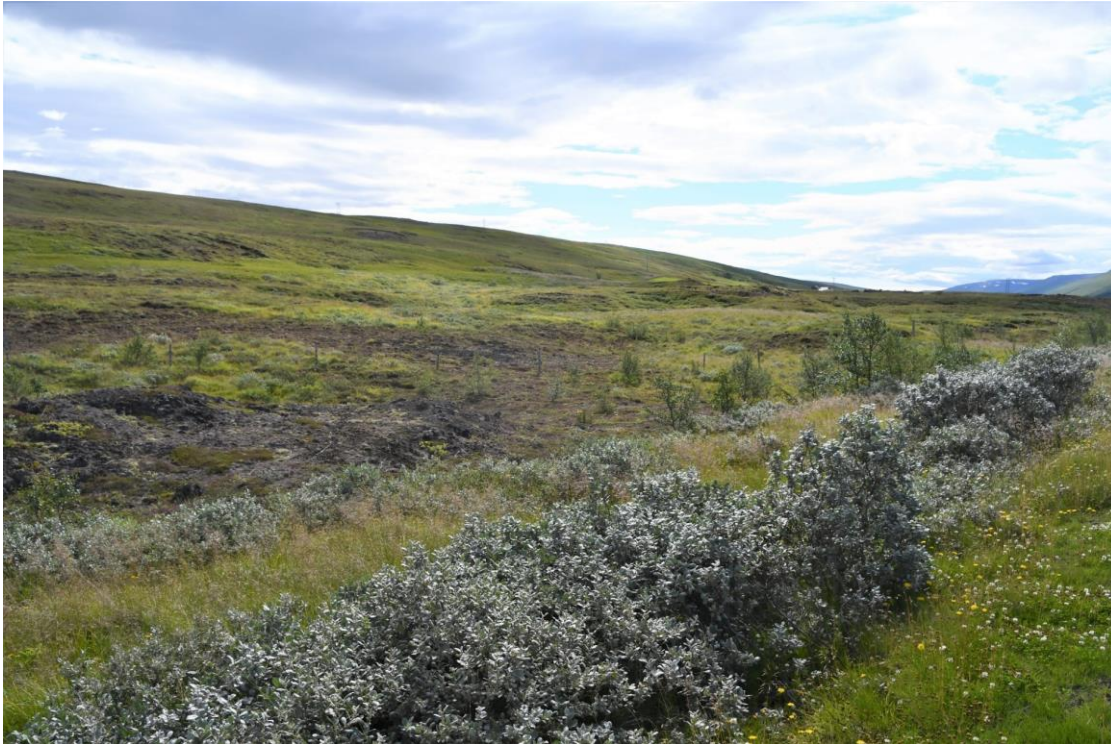
Mynd 5: Stæði frárennslisskurðar (ef sá kostur er valinn) Skurðurinn stefnir upp miðja myndina í átt að stöðvarhúsi sem er lítillega til hægri á vinstra megin við ljósan blett á myndinni. Lítillega sést í karga á myndinni (í jaðri myndarinnar til vinstri) Skurðurinn mun snerta þrjá kargabletti svipaða þeim sem vísað er til hér að ofan, sjá einnig mynd 6.

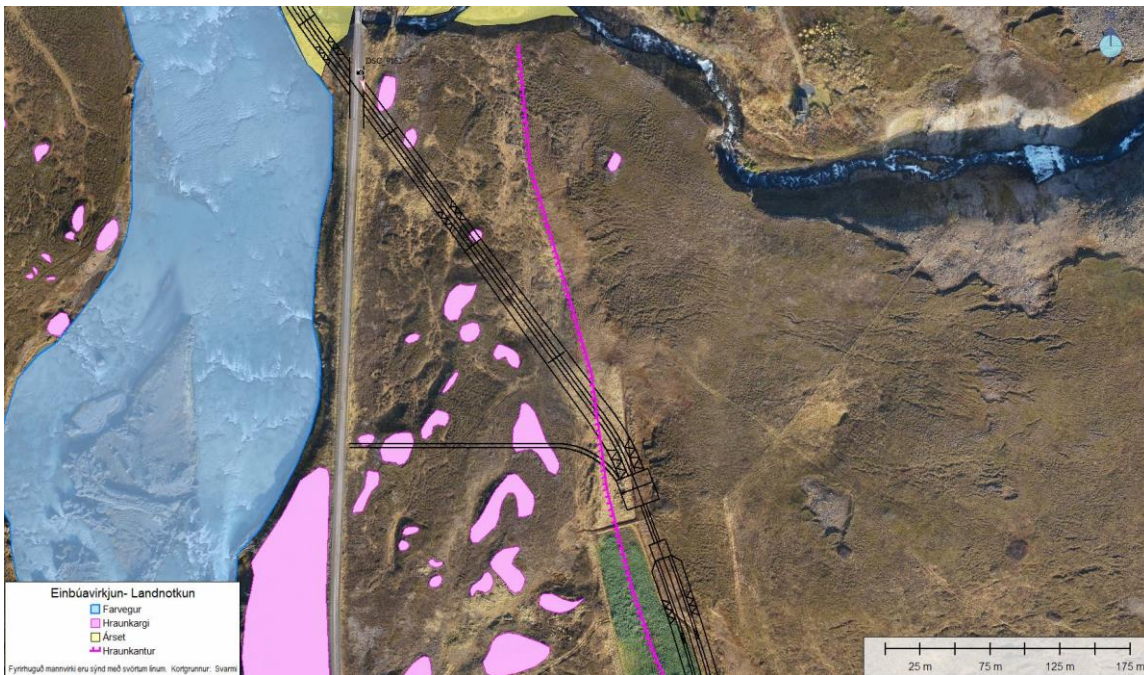
Mynd 6: Lega frárennslisskurðar (eða jarðganga) frá stöðvarhúsi að Kálfborgará. Skurðurinn sneiðir að miklu leyti hjá kargahólunum (fjólubláir á myndinni) en snertir þó þrjá þeirra. Myndin sýnir sama svæði og mynd 5.

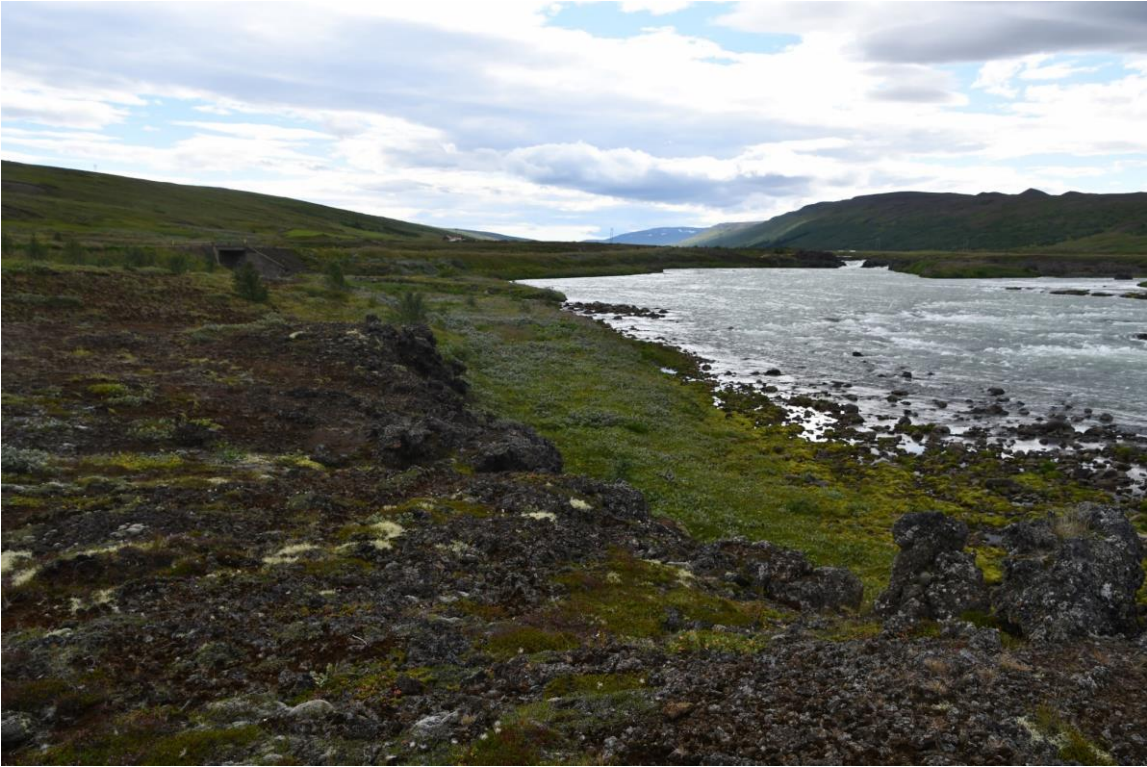
Mynd 7: Horft til norðurs að Kálfborgará. Frárennslisskurði er ætlaður staður á vel grónum árbakkanum á miðri mynd. Dökki hjallinn til vinstri á myndinni er vatnsnúið hraunið. Lítið sem ekkert sést af óröskuðu hrauni.

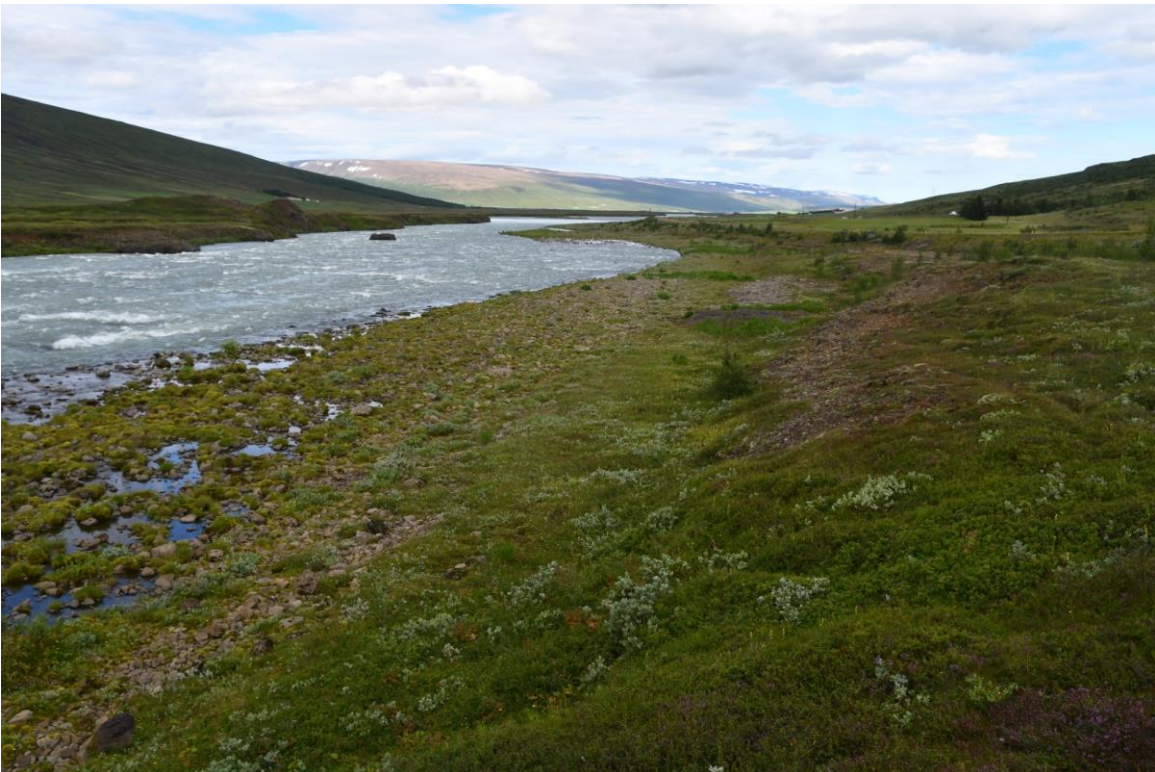
Mynd 8: Myndin er tekin á sama stað og mynd 7 en horft til norðurs. Árbakkinn er vel gróinn og gróf möl í eyrinni. Hraunið sést hægra megin á myndinni. Það er mjög vatnsnúið þar sem í það sést en vel gróið á milli.

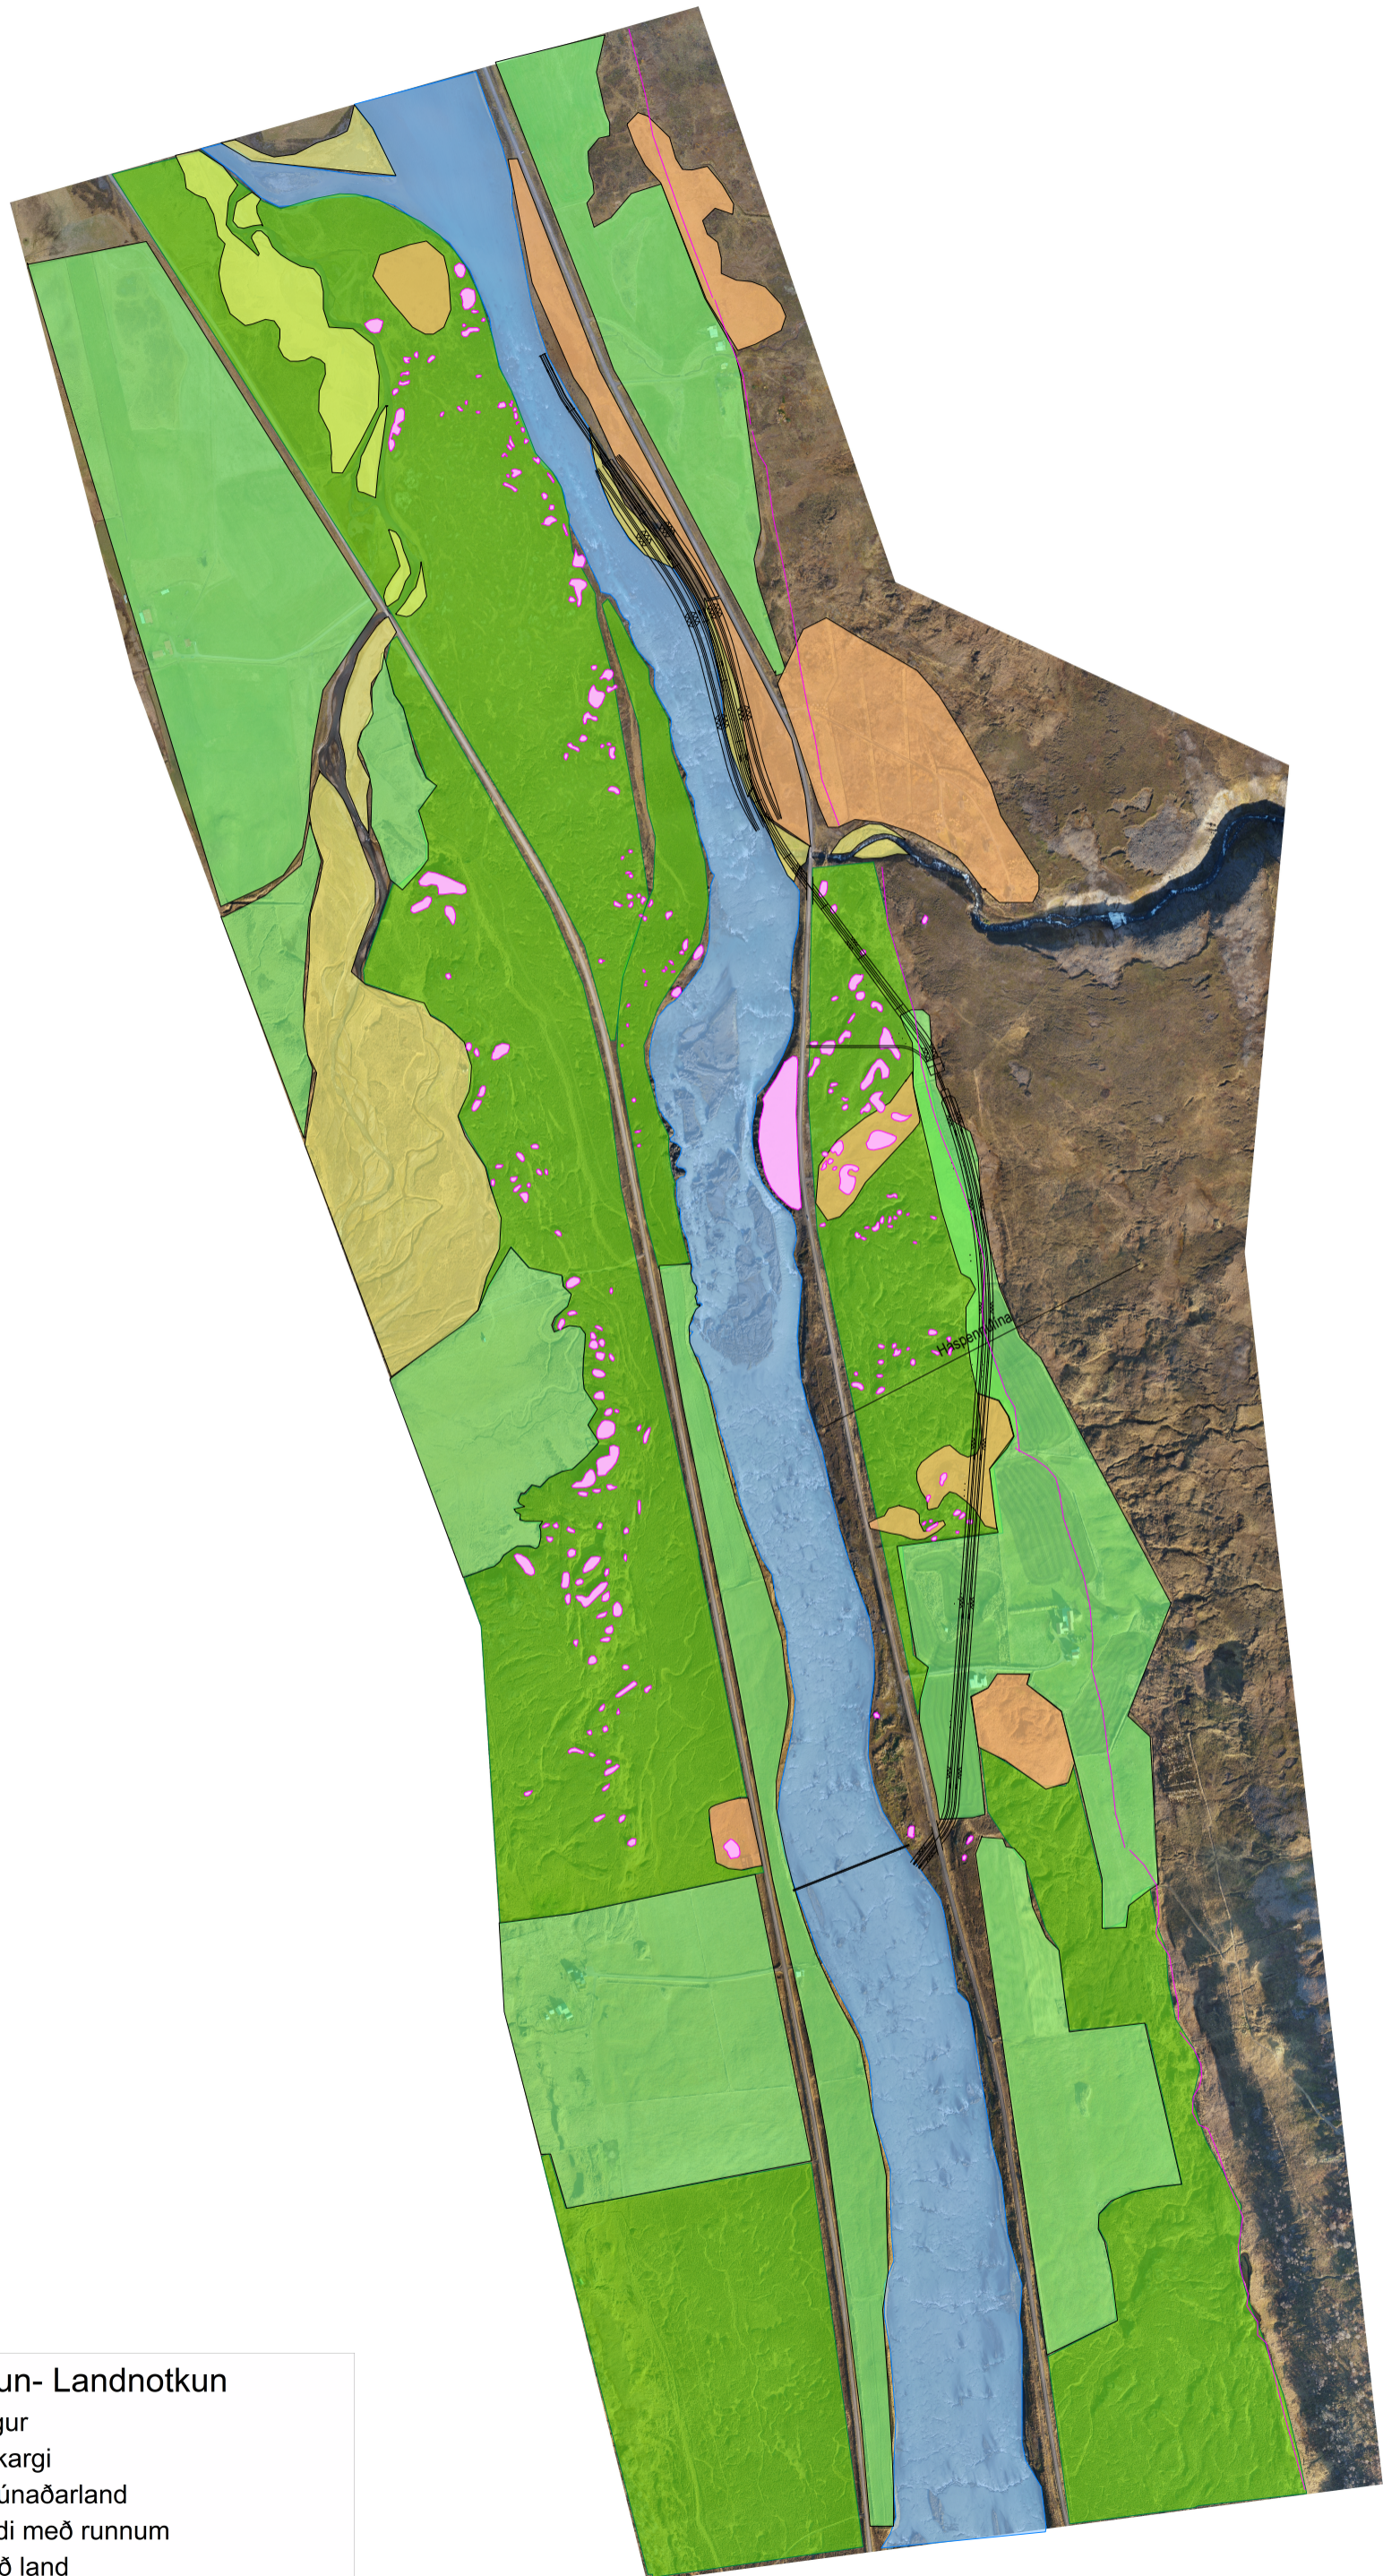
Einbúavirkjun- Landnotkun

Óraskað hraun á mannvirkjasvæðinu er mjög fátítt og finnst aðeins á afmörkuðum blettum á yfirborði, sjá meðfylgjandi kort. Hvergi er að finna óraskað samfellt svæði nærri mannvirkjum. Eini staðurinn þar sem gróður hylur ekki samfellt hraunasvæði er dálítið nes út í ána rétt sunnan við Kálfborgará, en áin hefur runnið þar yfir og skolað hraunkargann og raskað honum þar með. Sá staður er ekki nærri mannvirkjum., sjá meðfylgjandi kort.

Nær allt hraunið er þakið gróðri á mólendi og ræktuðum tünnum eða hefur raskast á einhvern hátt t.d. af vatnsrennslis árinna. Einungis litlir blettir af óröskuðum hraunkarga sjást á framkvæmdasvæðinu. Þeir eru mest áberandi þar sem jarðgöngum er ætlaður staður
